DEGRADĒTO KŪDRĀJU LATVIJĀ INVENTARIZĀCIJAS REZULTĀTI UN EKOSISTĒMU PAKALPOJUMU NOVĒRTĒJUMS

Degradēto kūdrāju ģeoloģiskā, hidroloģiskā un veģetācijas izpēte

Oļģerts Aleksāns, LIFE REstore projekta pieaicinātais eksperts

LIFE Restore seminārs Zemkopības ministrijā 20.09.2018.

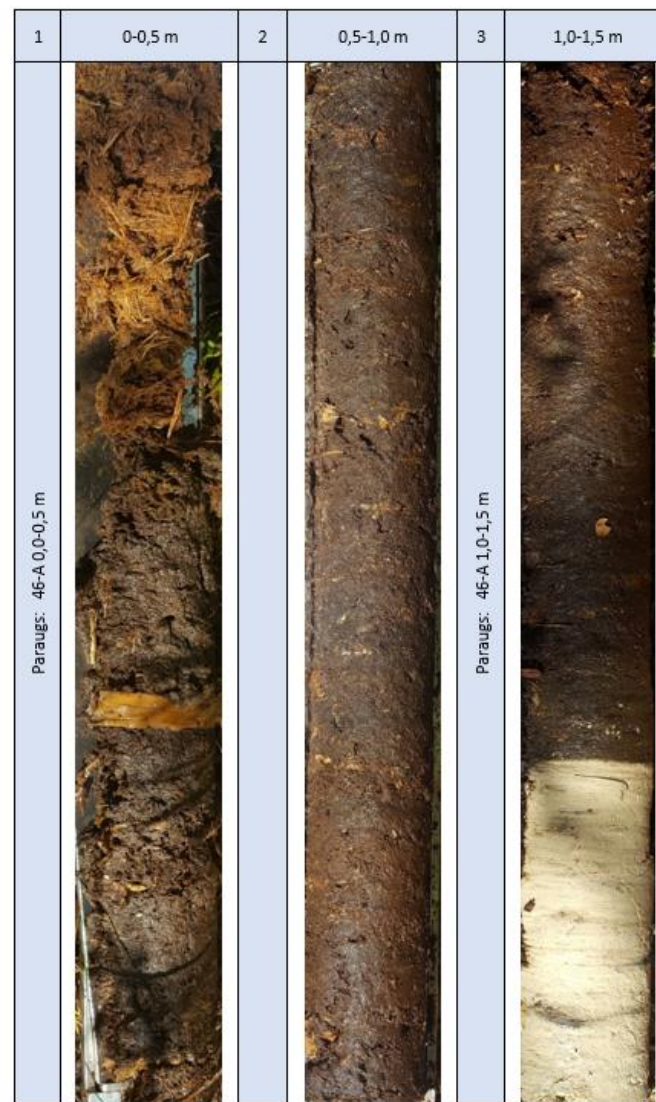
Urbuma 46-A ģeoloģiskais apraksts

Urbums – 46-A

Objekts: **KĒMERU-SMĀRDES PURVS**

Datums: 19.05.2018.

Zemes virsmas absolūtā atzīme (nosaka pēc kartes): 3,58 m vjl.

Gruntsūdens līmenis urbumā (m no z.v.): 0,1 m

Slāņa numurs p.k.	Nogulumu ģeoloģiskais raksturojums	Nogulumu ieguļas dziļums no z.v., m		Slāņa biezums, m	Kūdras tips	Sadalītš. pakāpe, %	Piezīmes
		augšā	apakšā				
1.	Kūdra ar sfagniem, g. brūna, vāji sadalījies. Ūdens viegli nospiežams.	0,0	0,2	0,2	A; H-1	5-10%	
2.	Kūdra, brūngana, saskatāmas sūnu atliekas un spilvu šķiedras. Kūdras paraugu saspiežot, vēl nedaudz jūtama elastība. Viegli smērē.	0,2	1,2	1,0	A; H-5	25%	Paraugs no 0,5-1,0 m
3.	Kūdra, brūna, ar augu atliekām. Redzamas spilvu šķiedras un saknītes. Kūdras saspiežot, humificētā masa nedaudz saspiežas starp pirkstiem. Smērē rokas.	1,2	1,35	0,15	A; H-6	30-35%	Paraugs no 1,0-1,5
4.	Aleirīts, g. pelēks, viendabīgs, praktiski bez smilts piejaukuma, ar nelielu māla frakciju 5-10%	1,35	1,50	0,15			
							Grāvī pH 4,54
