PROJEKTA LIFE REstore IETEKMES MONITORINGS

Pazemes ūdeņu monitorings projekta izmēģinājuma teritorijās

LIFE14 CCM/LV/001103 – „Degradēto purvu atbildīga apsaimniekošana un ilgtspējīga izmantošana Latvijā” – „LIFE REstore”

Rīga 2019

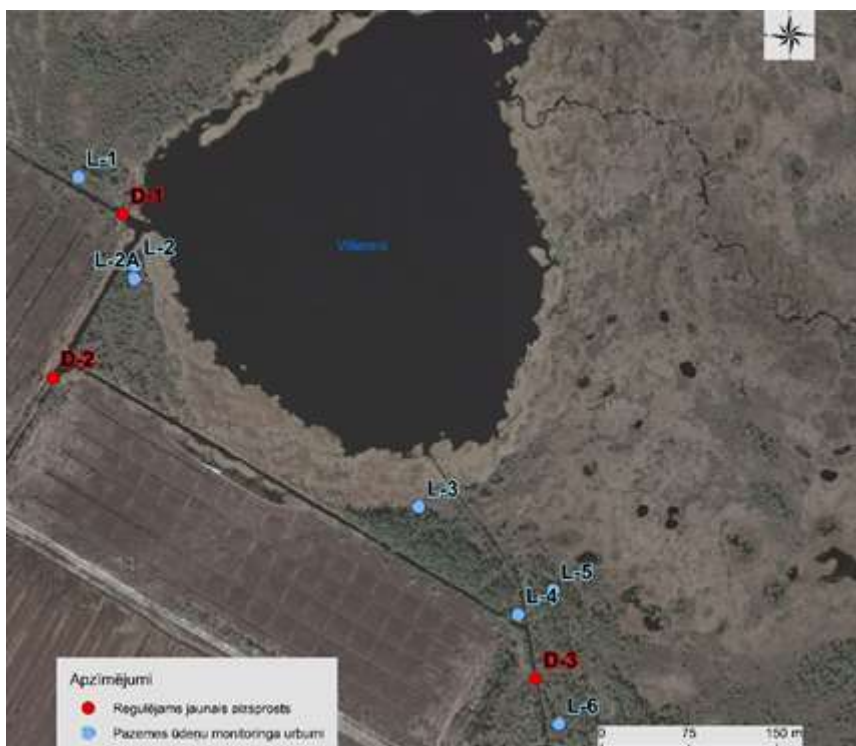
4. attēls. Hidroloģiskā monitoringa urbumu un dambju atrašanās vietas Laugas purvā pie Višezera. Karti sagatavoja Agnese Rudusāne, izmantojot Ortofotokrīti mērogā 1:10 000. Kartes pamatne: © Latvijas Ģeotelpiskās informācijas aģentūra 2013.-2015. gads.

Laugas purvā veikta hidroloģiskā režīma stabilizēšana Višezerā un tā sateces baseinā, izbūvējot 3 regulējamus dambjus jeb aizsprostus uz blakus esošajiem novadgrāvjiem. Lai veiktu teritorijas hidroloģiskā režīma uzraudzību un spētu novērtēt hidroloģiskā režīma stabilizēšanas pasākumu efektivitāti tika ierīkotas 7 akas hidroloģiskā monitoringa veikšanai. Visas akas atrodas DL “Laugas purvs” teritorijā un tās ierīkotas līdzās novadgrāvjiem (4. attēls un 1. tabula), kur visātrāk novērojamas izmaiņas hidroloģiskā režīma stabilizēšanas sekmju novērtēšanai. Hidroloģiskā monitoringa urbumi (akas) ierīkoti 2018. gada maijā. No 2018. gada augusta līdz 2019. gada augustam reizi mēnesī tika veikti gruntsūdens līmeņa monitoringa mērījumi. Savukārt, regulējamie dambji jeb aizsprosti izbūvēti 2018. gada novembrī.

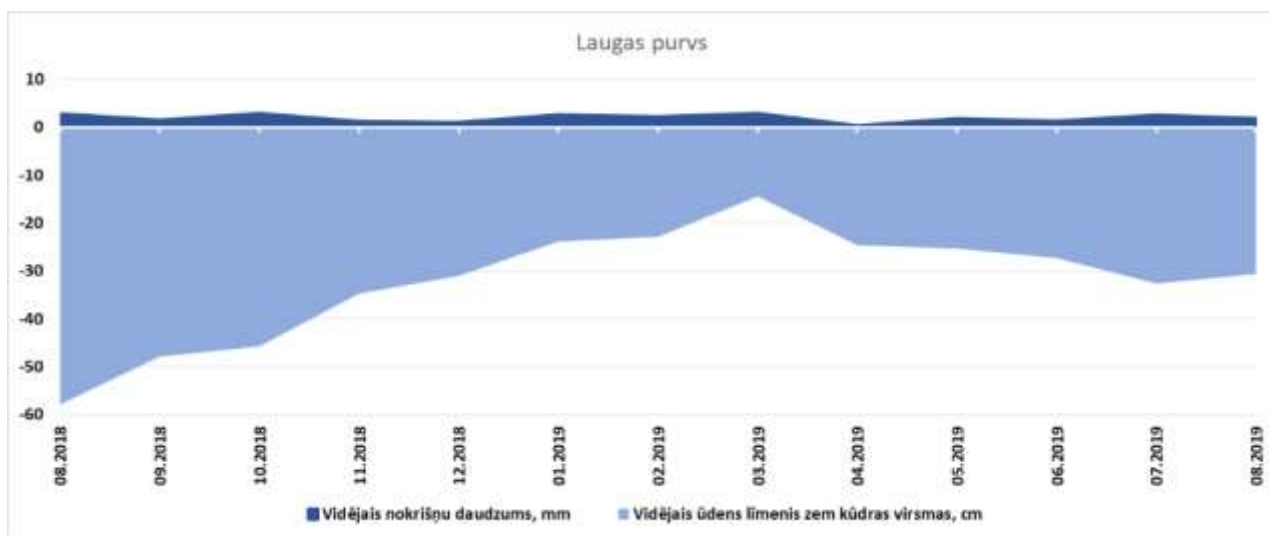
Mērījumu rezultāti (6. attēls) liecina, ka viszemākais vidējais gruntsūdens līmenis novērots 2018.g. augustā (-57,9 cm). Rudens-ziemas periodā novērota pakāpeniska gruntsūdens līmeņa celšanās. Savukārt, 2019.g. martā novērots visaugstākais vidējais gruntsūdens līmenis (-14,4 cm). Tam seko pavasara-vasaras periods, kur vērojama gruntsūdens līmeņu pazemināšanās ar viszemāko vidējo līmeni 2019.g. jūlijā (-32,6 cm). Redzams, ka vidējais gruntsūdens līmenis 2019.g. augustā paaugstinājies un ir pamats uzskatīt, ka rudens-ziemas periodā tas atkārtoti paaugstināsies, līdzīgi kā 2018. rudens-ziemas periodā veidojot sezonālu fluktuāciju. Taču, šoreiz sagaidāms, ka gruntsūdens līmenis varētu būt augstāks kā 2018.g. regulējamo dambju jeb aizsprostu izbūvēšanas rezultātā.

6. attēls. Pazemes ūdens līmeņa monitoringa pirmie rezultāti Laugas purvā periodā no 2018. g. augusta līdz 2019. g. augustam

Ir pārāgi izdarīt secinājumus par izbūvēto aizsprostu ietekmi uz Višezera sateces baseinu un apkārtnējo purva veģetāciju DL “Laugas purvs” nepilnu gadu pēc dambju uzbūvēšanas. Pirmie rezultāti liecina par gruntsūdens līmeņa celšanos, lai arī nokrišņu daudzums novērojumu periodā bijis niecīgs. Novērojumu periodā nav novērots būtisks nokrišņu daudzuma pieaugums. Gruntsūdens līmeņa celšanās rudens-ziemas periodā saistāma arī ar pazeminātām gaisa temperatūrām un samazinātu iztvaikojumu. Aizsprostu ietekme uz gruntsūdens līmeņu izmaiņām būs izvērtējama tikai

pēc vairāku gadu novērojumiem. Pirmie pamatotie rezultāti sagaidāmi jau 5 gadus pēc aizsprostu uzbūvēšanas.

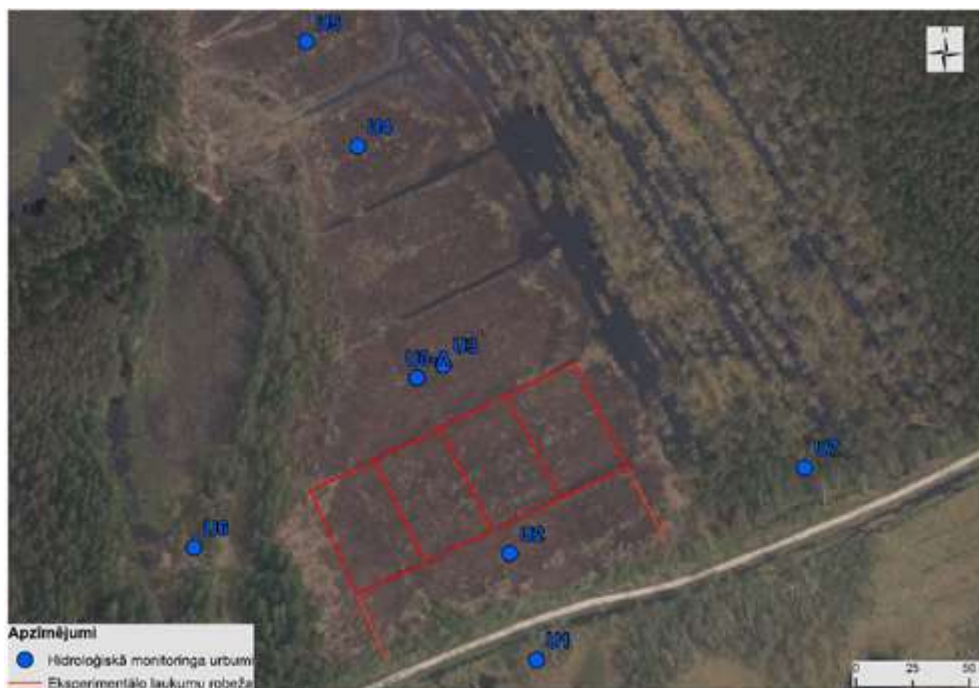
7. attēls. Hidroloģiskā monitoringa urbumu atrašanās vietas Ķemeros. Karti sagatavoja Agnese Rudusāne, izmantojot Ortofotokrti mērogā 1:10 000. Kartes pamatne: © Latvijas Ģeotelpiskās informācijas aģentūra 2013.-2015. gads.

Lielajā Ķemeru tīrelī veikta virsmas reljefa līdzināšana un sfagnu stādīšana. Lai novērotu gruntsūdens līmeni izmēģinājumu teritorijā un būtu iespējams novērtēt, kā tas ietekmē veģetācijas izmaiņas, Ķemeru teritorijā tika veikts hidroloģiskais monitorings. Izmēģinājuma teritorijā un tās tiešā tuvumā tika ierīkotas astoņas gruntsūdens līmeņa novērojumu akas (7. attēls un 3. tabula).

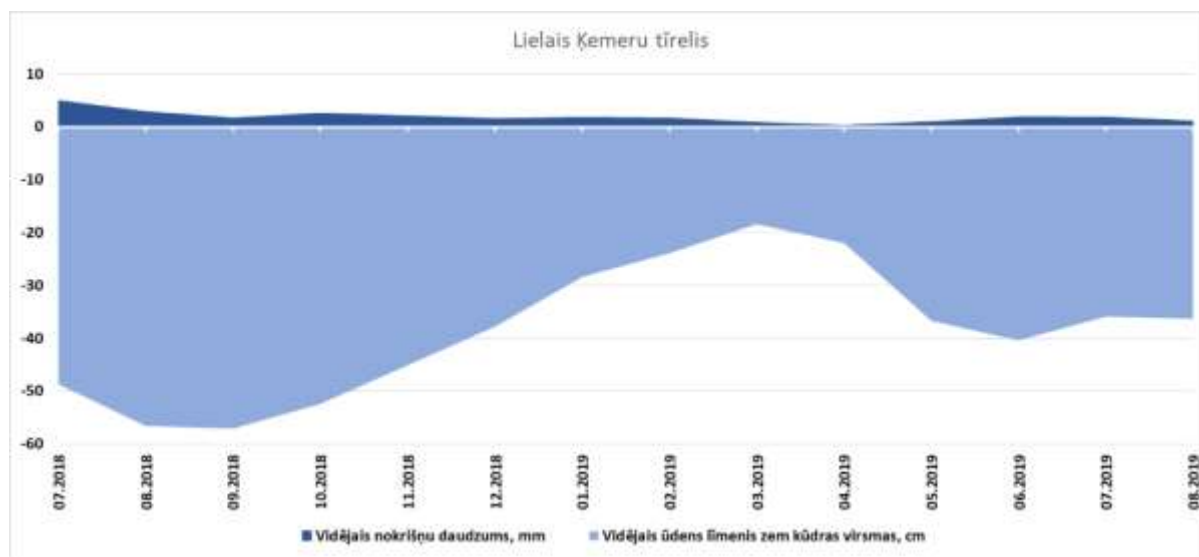
Pirmā gada gruntsūdens līmeņa mērījumu rezultāti (8. attēls) liecina, ka gruntsūdens līmenis nav bijis optimāls, lai iestādītie sfagni iedzīvotos. Vasaras sausuma ietekmē pēc sfagnu stādīšanas ūdens līmenis bijis ļoti zems, vidēji -48-57 cm. Lai gan nokrišņu daudzums līdz 2018. gada beigām un 2019. gada pavasarī būtiski nepieauga, visticamāk, samazinātās iztvaikošanas dēļ rudenī, ziemā un pavasarī gruntsūdens līmenis pamazām paaugstinājies. Tieša saistība ar nokrišņu daudzumu netika novērota, taču, novērojumu datu rinda atspoguļo relatīvi īsu novērojumu periodu, lineārā sakarība nebija sagaidāma.

8. attēls. Pazemes ūdens līmeņa monitoringa pirmie rezultāti Lielajā Ķemeru tīrelī periodā no 2018. g. jūlija līdz 2019. g. augustam

Ķemeru tīrelī veiktajam eksperimentam ir būtiska nozīme, lai izvērtētu sfagnu un citu purva augu reintrodukcijas iespējas Latvijas apstākļos. Kūdras ieguves vietu renaturalizācijai veicami darbi, kuru ietekmi un rezultātus var novērtēt tikai ilgtermiņā. Šis ir eksperiments, kura efektivitāti būs iespējams novērtēt vien pēc vairākiem gadiem, tādēļ, pārāgri ir izdarīt secinājumus un būtiski ir turpināt veģetācijas un gruntsūdens līmeņa monitoringus.
